東日本大震災を乗り越えて

2011年の東日本大震災により発生した津波により、当社八戸本社は大きな影響を受けました。当時の被害の概要と復旧状況、浮かび上がった課題と対策について報告します。現在はステークホルダーの皆様のご支援と社員の懸命な復旧作業により、通常操業することができています。

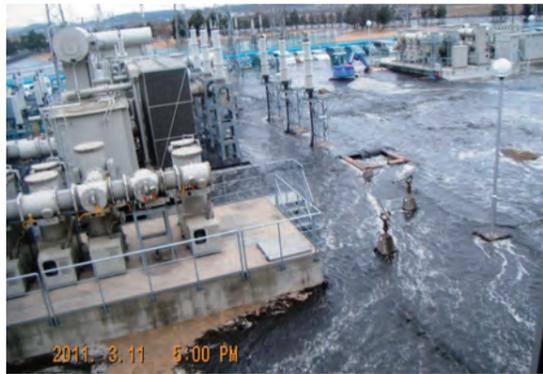
受電設備を襲う津波

され、八戸市にも最大6.2mの津波が襲来しました。当社構内にも15時58分に津波の第一波が到達し、その後17時以降まで断続的に襲来しました。(当社構内は最大2m浸水)

また、電気受変電所や動力変電室が冠水し、構内の電力供給が止まっていたため、電気関連設備の再整備、配線等の取替を実施するとともに、電気系統のスイッチ・接点の洗浄・乾燥・取替・絶縁チェック等を行いました。これらは専門の技術者による作業が必要であったため、復旧までに約1ヶ月半を要しました。

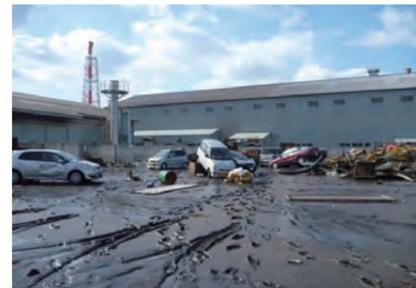
堆積した汚泥

復旧にあたって特に大きな課題となったのが構内に流れ込んだ汚泥、廃棄物やがれきの処理、電力供給設備の復旧でした。汚泥やがれきなどの廃棄物については従業員総出で撤去・清掃を行い、関係行政機関との協議などを経て処理方法等を検討・計画し、公共処理施設や廃棄物処理業者へ委託して処理しました。全ての廃棄物・がれきの処理が終わるまで、3ヶ月以上を要しました。

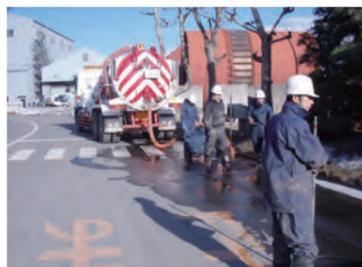
震災汚泥吸引作業

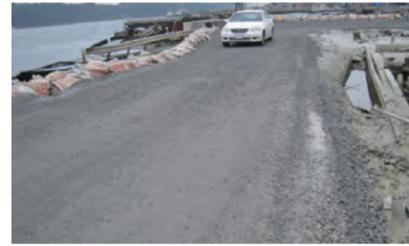
気仙沼市に提供した路盤材の使用状況

東日本大震災による津波は東北地域を中心に大きな被害をもたらしました。当社は同じ東北地域を拠点とする事業者として、被災地へ何か支援ができないか検討し、当社製品であるフェロニッケルスラ

グを加工した路盤材2万トンを、気仙沼市へ無償提供し、地盤沈下した道路のかさ上げ工事に活用して頂きました。この取り組みは三陸地域の地元紙「三陸新報」にも紹介されました。また、この路盤材は、八戸市内各所でも災害復旧用土木用資材として活用頂いています。
